# Hodnocení vybraných stromů v Kladrubech

Objednatel:	Obec Kladruby Kladruby čp. 29 415 01 Teplice
Zpracovatel:	Stromy, krajina, zeleň, s.r.o. Libouchec 20, 40335 Libouchec IČO: 04791738 Telefon: 724199191 E-mail: muellerova.j@seznam.cz
Datum šetření:	17. 02. 2021
Datum zpracování zprávy:	22. 2. 2021

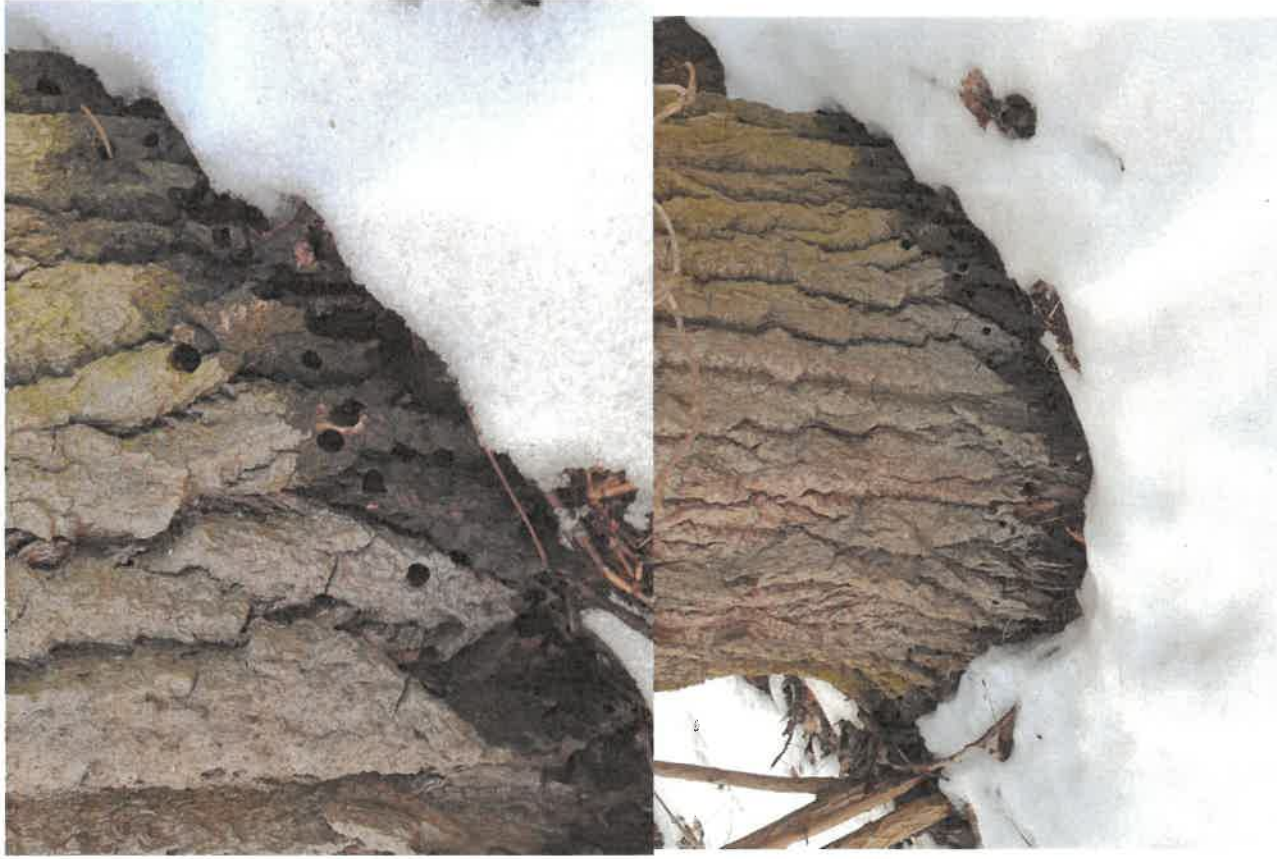
Báze kmenů napadené nesýtkou sršňovou

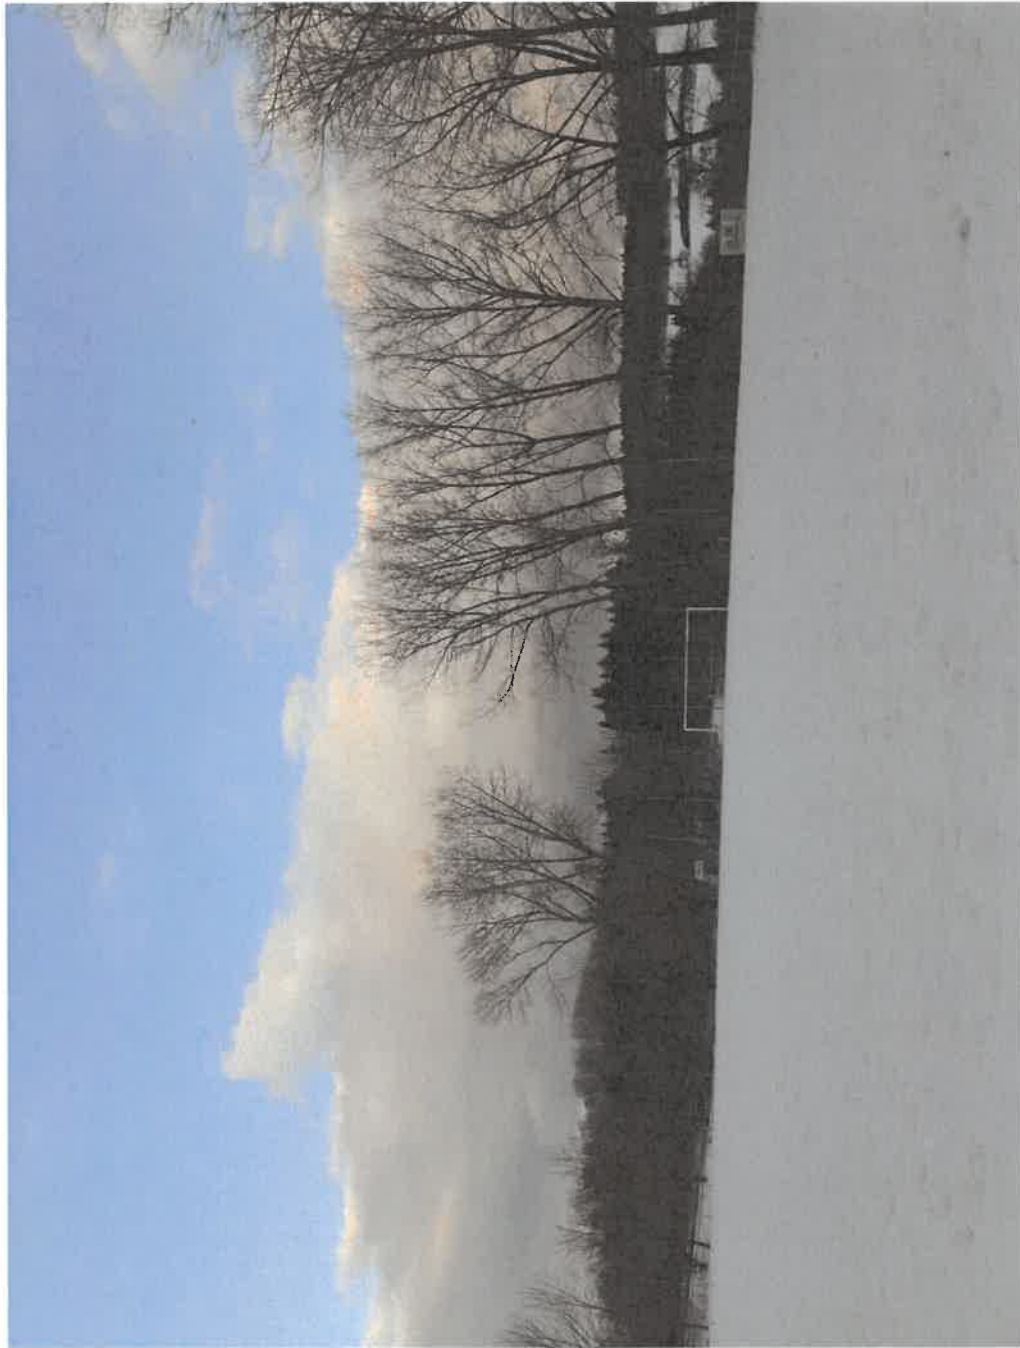
Topoly č. 1 až 10 (ke kácení)

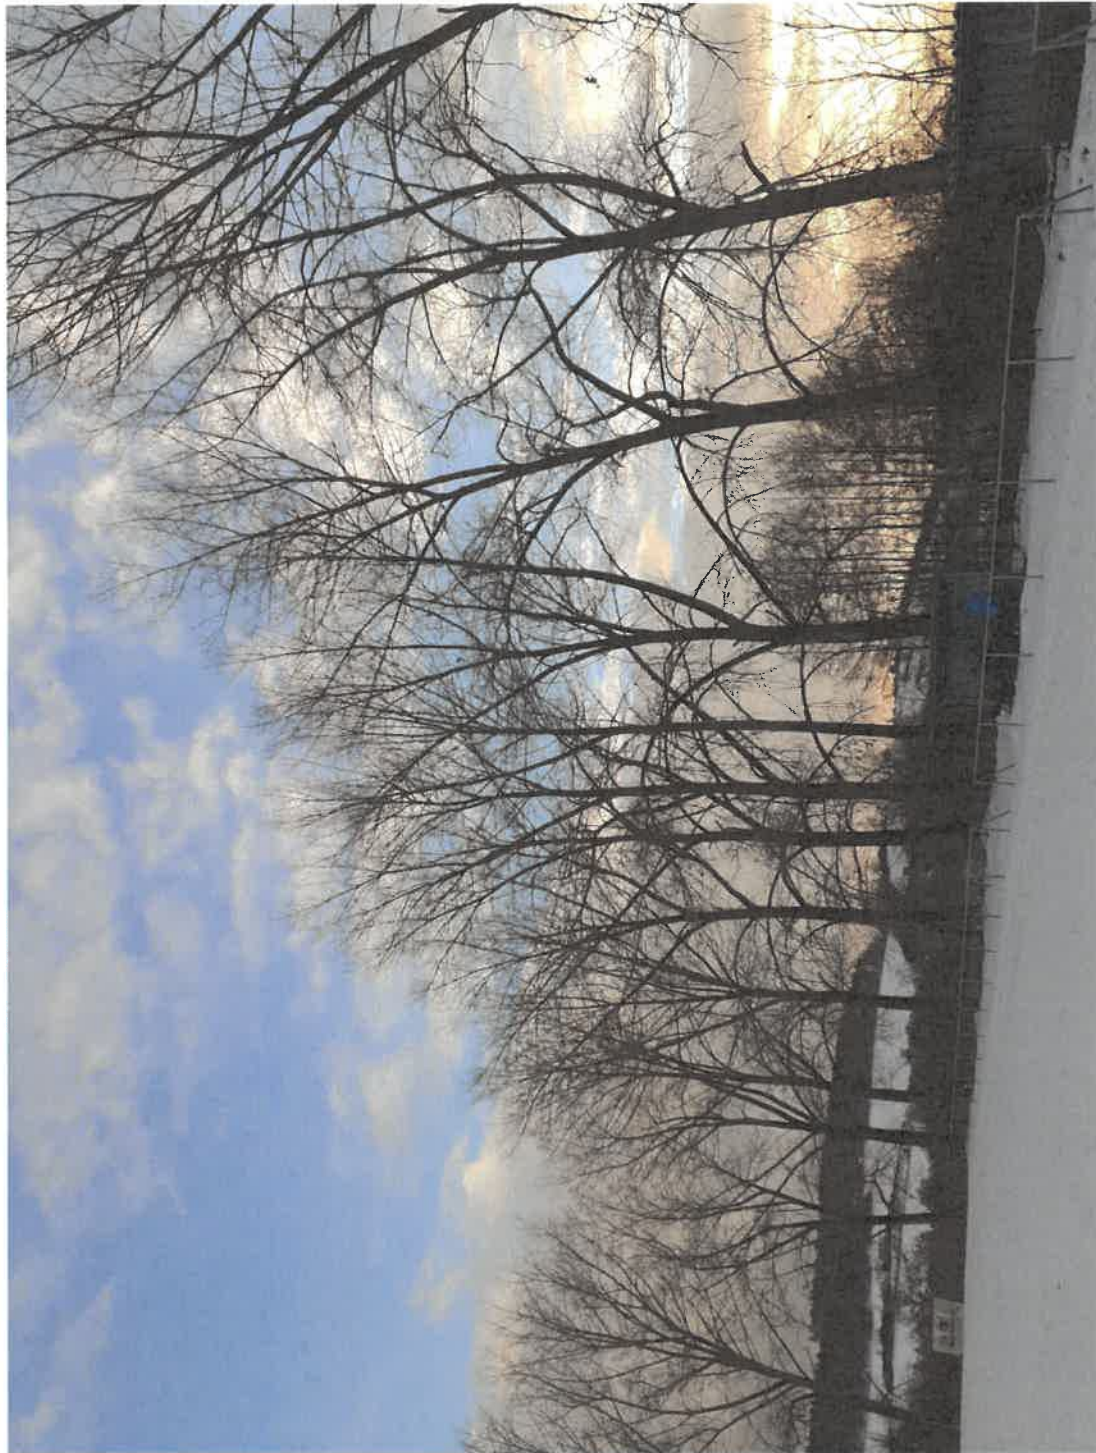
Topoly k ošetření

U zbylých 21 ks topolů navrhuji provést obvodovou redukci a bezpečnostní řez. Toto opatření zajistí jejich stabilizaci na cca dalších 10 let. Pak by se měl jejich stav zhodnotit, sesazovací řez opakovat nebo případně rozhodnout o jejich výměně.

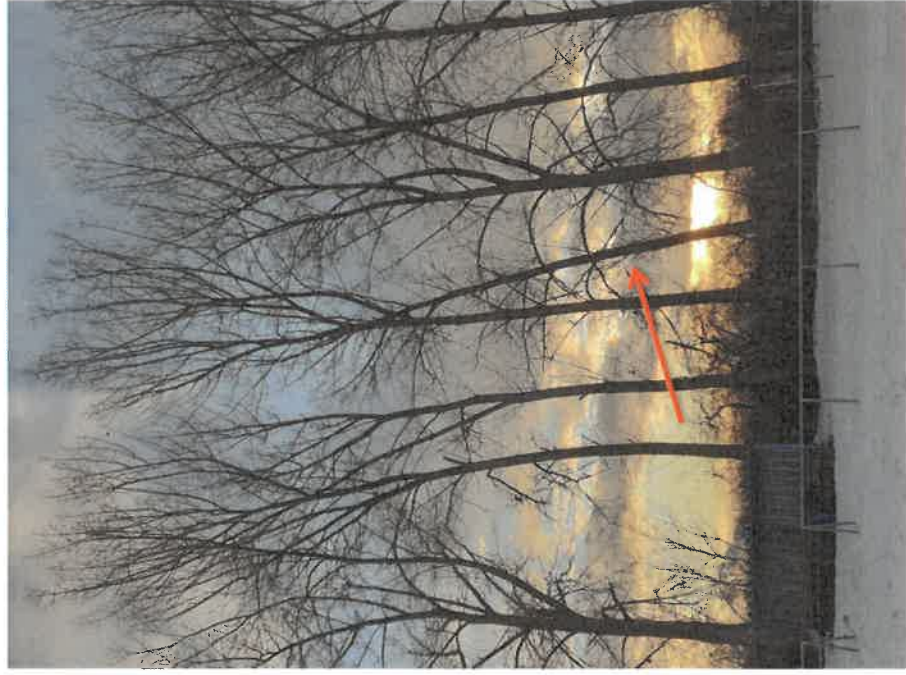
vykloněný topol č. 24 ke kácení
